Pružanje usluga stručnog nadzora nad izvođenjem radova na rekonstrukciji i modernizaciji železničke pruge Novi Sad-Subotica-državna granica

IZVEŠTAJ BR. 97
18.03.2024. – 24.03.2024.

Naručilac:	Republika Srbija, Ministarstvo građevinarstva, saobraćaja i infrastrukture
Investitor:	Akcionarsko društvo za upravljanje javnom železničkom infrastrukturom ''Infrastruktura železnice Srbije''
Projekat:	Izvođenje radova na rekonstrukciji i modernizaciji železničke pruge Novi Sad-Subotica-državna granica
Ugovor:	Pružanje usluga stručnog nadzora nad izvođenjem radova na rekonstrukciji i modernizaciji železničke pruge Novi Sad-Subotica-državna granica
Ugovor br:	404-02-133/4/2021-02 od 21.01.2022. 1/2022-1/103 od 21.01.2022. PBU-21/22 od 21.01.2022.
Naslov dokumenta:	Nedeljni Izveštaj br. 97 – 18.03.2024.-24.03.2024.
Broj dokumenta:	SEK3-N.IZV-097

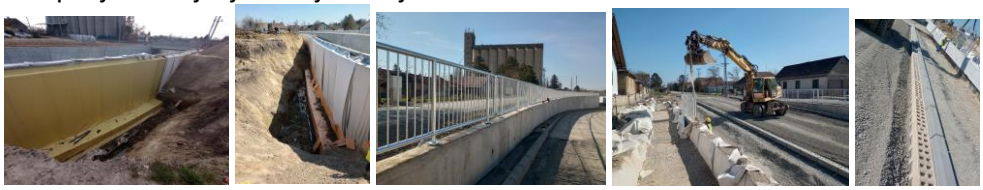
157+443,73 km – Podvožnjak

- Montaža ivičnjaka na istočnoj strani
- Nanošenje trajno elastičnog gita na mestu dilatacija zidova po detalju A i B
- Čišćenje i brušenje zidova i priprema za farbanje
- Varenje PVC hidroizolacije U29 – U37
- Montaža ograde na zidovima podvožnjaka
- Nasipanje i nabijanje zemlje u slojevima U19 – U40
